COSTA SUR
CLIMATIZACIÓN

Informe de revisión

EQUIPO
Split de aire acondicionado

MARCA / MODELO
Daikin FTXM35

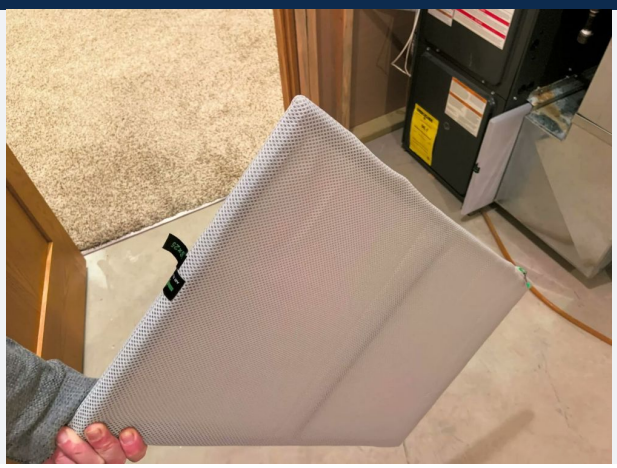
General

Filtro muy sucio Pendiente

Filtro cambiado. Impulsion de aire alta, revisar en 30 dias.
